## **OPTIMALISASI SARANA IBADAH DI SURAU BABUL KHOIR MELALUI PENINGKATAN KUALITAS PENERAS SUARA**

*Prodi Teknik Elektro, Fakultas Teknik, Universitas Pamulang*

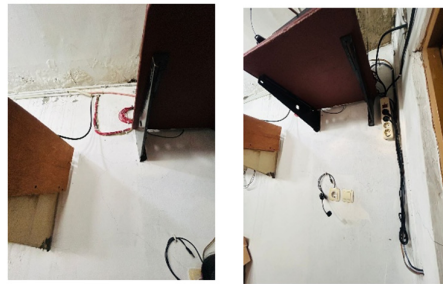
Gambar 3. Perapian jalur instalasi dan penataan perangkat *sound system*

Tahap ketiga adalah pemasangan dan perapihan jalur instalasi. Tim mengganti perangkat yang tidak optimal, merapikan jalur kabel, memasang atau menata ulang speaker, serta memastikan koneksi audio dan kelistrikan aman. Setelah pemasangan, dilakukan pengujian fungsi untuk memastikan mikrofon, amplifier, dan speaker bekerja sesuai kebutuhan.

Pemasangan perangkat dilakukan dengan memperhatikan aspek keselamatan dasar, seperti kerapian kabel, kekuatan dudukan speaker, koneksi terminal, dan posisi perangkat agar tidak mudah terganggu oleh aktivitas jamaah (Lubis et al., 2024). Kerapian instalasi menjadi penting karena perangkat audio pada fasilitas ibadah digunakan berulang dan sering dioperasikan oleh beberapa pengguna. Instalasi yang mudah dipahami akan memudahkan pemeriksaan berkala dan memperkecil risiko kerusakan akibat salah penggunaan.

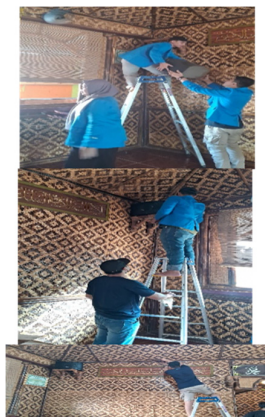
Gambar 4. Penggantian *Sound system*

Hasil kegiatan menunjukkan bahwa proses optimalisasi sistem pengeras suara dapat dilaksanakan sesuai rencana. Perangkat yang sebelumnya kurang optimal diganti atau ditata ulang sehingga jalur instalasi menjadi lebih rapi, koneksi antarperangkat lebih aman, dan posisi speaker lebih sesuai dengan kebutuhan sebaran suara. Perubahan ini memberikan dampak langsung terhadap kemudahan pengurus dalam mengoperasikan perangkat dan kenyamanan jamaah saat kegiatan ibadah berlangsung.

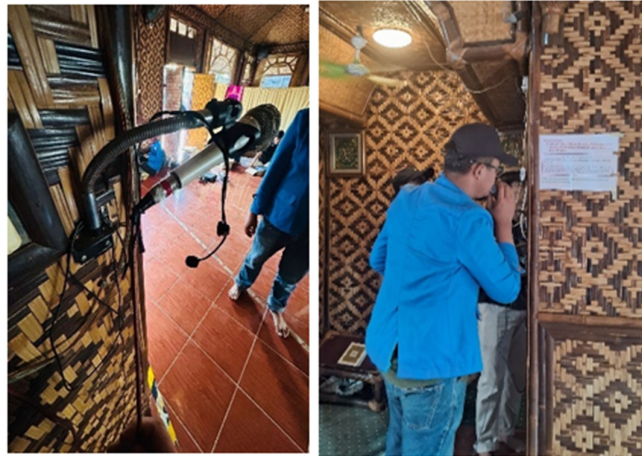
Gambar 5. Pemasangan mikrofon, dan pengujian perangkat pengeras suara.

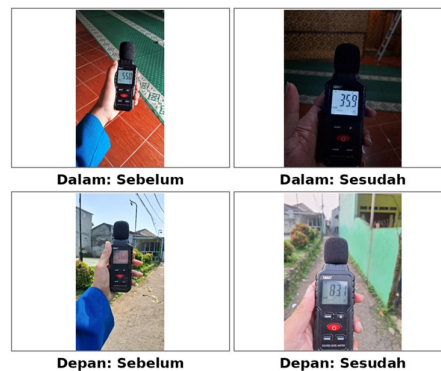
Berdasarkan Tabel 1, peningkatan tingkat suara terlihat pada titik di dalam surau, di depan surau, dan radius 70 meter. Hasil ini menunjukkan bahwa penggantian dan penataan perangkat membantu memperkuat kejelasan suara pada area utama dan area sekitar yang menjadi sasaran penyampaian informasi. Pada titik 140 meter, nilai sesudah pemasangan lebih rendah dibandingkan pengukuran awal. Kondisi ini dapat dipengaruhi oleh arah speaker, hambatan bangunan, kebisingan lingkungan, serta variasi posisi pengukuran. Oleh karena itu, evaluasi lanjutan terhadap arah speaker luar ruang masih diperlukan apabila mitra membutuhkan cakupan suara yang lebih jauh.

Gambar 6. Dokumentasi pengukuran tingkat suara sebelum dan sesudah optimalisasi.

Tahap keempat adalah pengukuran dan evaluasi. Pengukuran tingkat suara dilakukan secara indikatif menggunakan sound level meter pada beberapa titik, yaitu di dalam surau, di depan surau, 70 meter dari surau, dan 140 meter dari surau. Tahap akhir adalah pelatihan singkat kepada pengurus mengenai cara penggunaan, pengaturan volume, penyimpanan mikrofon, pemeriksaan kabel, serta perawatan rutin perangkat.
